检测报告 Test Report

Report No. A2240201473101E

样品名称	ME series
Sample Name	ME series
样品接收状态	正常
Sample Receiving State	Normal
样品接收日期	2024.04.15
Sample Received Date	Apr. 15, 2024
样品检测日期	2024.04.15-2024.04.18
Testing Period	Apr. 15, 2024-Apr. 18, 2024

序号 No.	测试项目 Test Item
1	IPX6 IPX6
2	IP6X* IP6X*

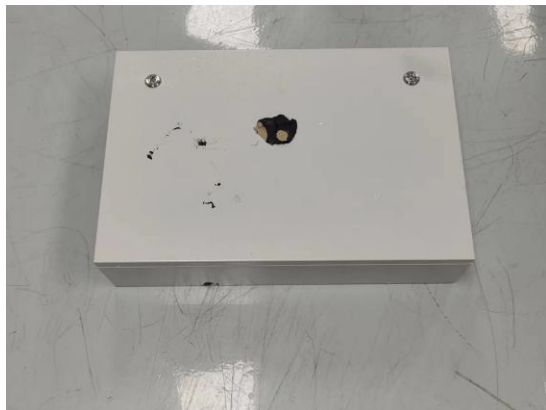
A2240201473101001

样品图片

Sample Photo(s)

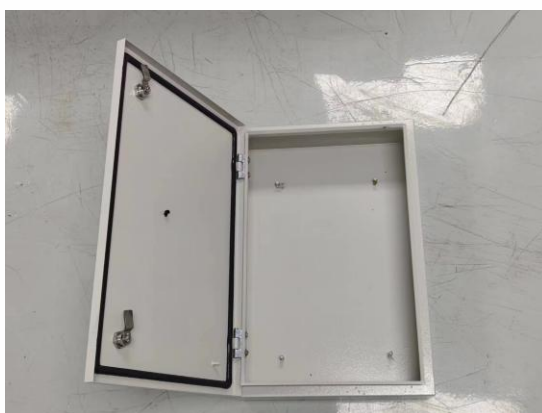
样品编号 Sample No.	测试结果 (目视检查) Test result(s) (Visual inspection)
A2240201473101001	样品内部无进水 There is no water inside the sample.

测试后样品图片

Sample Photo(s) after the test

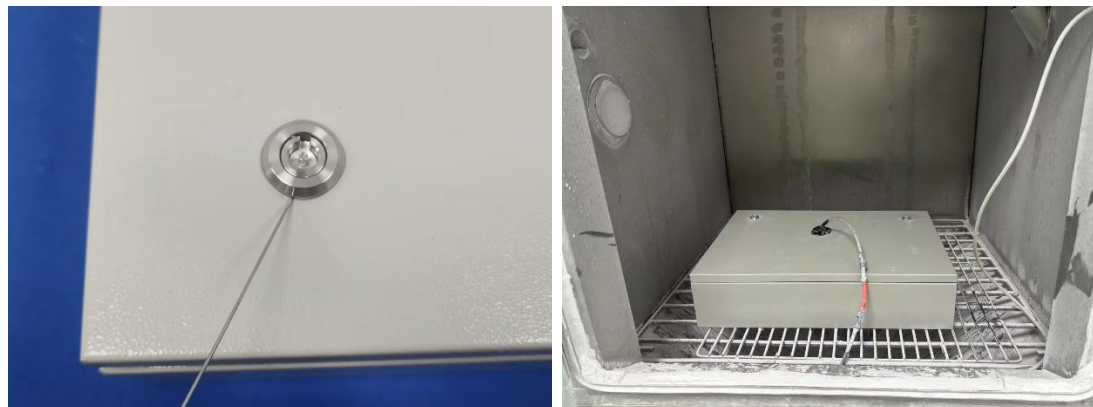
Use a test probe with a diameter of 1mm to probe the gap part of the sample with a force of 1N.

Put the sample in a negative pressure state, the pumping rate is 40~60 times the volume of the shell per hour, and the pressure difference between the pressure in the shell and the atmospheric pressure is less than 2kPa, and the test is continuously performed for 2h in the dust-proof test box.

测试图片

Test Photo(s)

样品编号 Sample No.	测试结果（目视检查） Test result(s) (Visual inspection)
A2240125205101001	测试探针不能进入样品内部，样品内部无尘进入。 The test probe cannot enter the inside of the sample, and the inside of the sample is dustless.

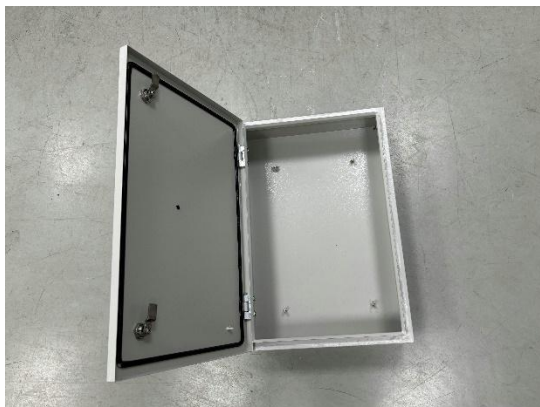
A2240125205101001

测试后样品图片

Sample Photo(s) after the test
